Plano de Acessibilidade e Transportes de Pessoas com Deficiência na área metropolitana de Lisboa

A7 – RELATÓRIO SÍNTESE DAS ACESSIBILIDADES ÀS E NAS INTERFACES E PARAGENS DE TPCR | JUNHO 2025

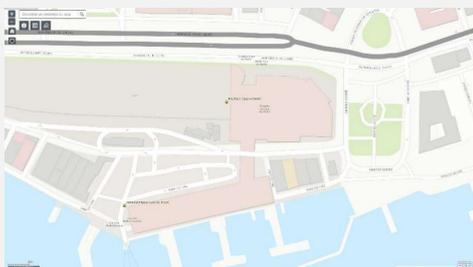
Cais do Sodré segundo o Inquérito disponibilizado pelo IMT

Nessa base, foram identificadas e cartografadas **duas interfaces** na zona do Cais de Sodré: o Terminal Fluvial Cais do Sodré e a Interface Cais do Sodré. Pela informação disponibilizada, não é claro se a designada Interface Cais do Sodré inclui ou não a estação do metropolitano também existente.

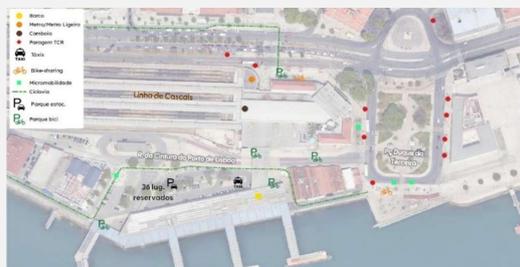
Interface Intermodal do Cais do Sodré no PMMUS (2024)

Entretanto, no âmbito dos trabalhos de Caracterização e Diagnóstico do Plano Metropolitano de Mobilidade Urbana Sustentável da AML (2024), foram identificadas 153 interfaces na área metropolitana de Lisboa e definidas as respetivas posições na hierarquia da rede. O Cais de Sodré é identificado como **uma única interface intermodal**, agregando um conjunto de nós de transporte (estação de comboio, terminal de barco, estação do metropolitano, paragens de TPCR e de elétrico), distribuídos num espaço urbano alargado que se estende até à Praça do Duque da Terceira. Simultaneamente, considera-se que cada um desse tipo de nós é também uma interface tomada isoladamente.

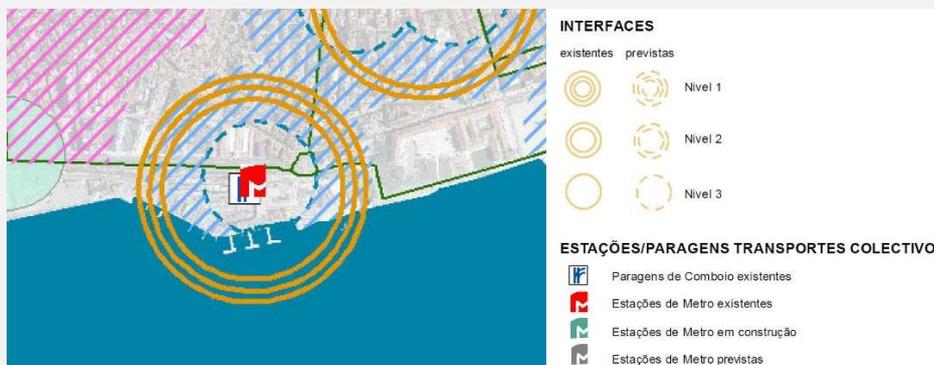
Excerto da Planta de Acessibilidades e Transportes do PDM de Lisboa

O Plano Diretor Municipal de Lisboa (PDM), por sua vez, também considera a agregação de infraestruturas de transportes no Cais do Sodré como **uma única interface**, no entanto, sem reconhecer a existência do Terminal Fluvial.

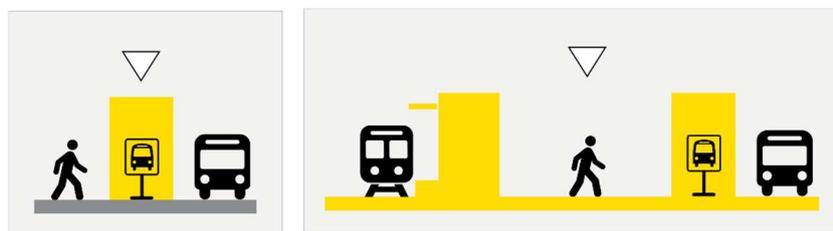
Figura 2.4 – Interface simples (esquerda) e interface intermodal (direita)

infraestruturas, conceptualmente é a deslocação pedonal entre elas e através delas que passa a estar no seu centro. Este caso mais complexo permite perceber que qualquer interface implica simultaneamente **um problema de conexões e um problema de proximidades entre o modo pedonal e os restantes modos de transporte**, sendo a interface tanto mais ampla quanto mais dispersas se encontrarem as infraestruturas e edifícios especificamente dedicados a estes, o que definitivamente torna a eficiência, o conforto e a segurança dos percursos pedonais de conexão (passeios, travessias, passagens subterrâneas, etc.) um dos principais desafios da acessibilidade, organização e qualidade de qualquer interface, seja simples ou complexa.

Portanto, a análise da interface simples mostra que qualquer interface implica uma ligação entre o modo pedonal e qualquer outro modo de transporte, um pressuposto básico que é muitas vezes esquecido. A análise da interface intermodal, por sua vez, demonstra, não só que **o peão tem de estar no centro do conceito**, mas também que os percursos pedonais que permitem o transbordo entre quaisquer outros dois modos de transporte têm de ser vistos como parte da própria interface.

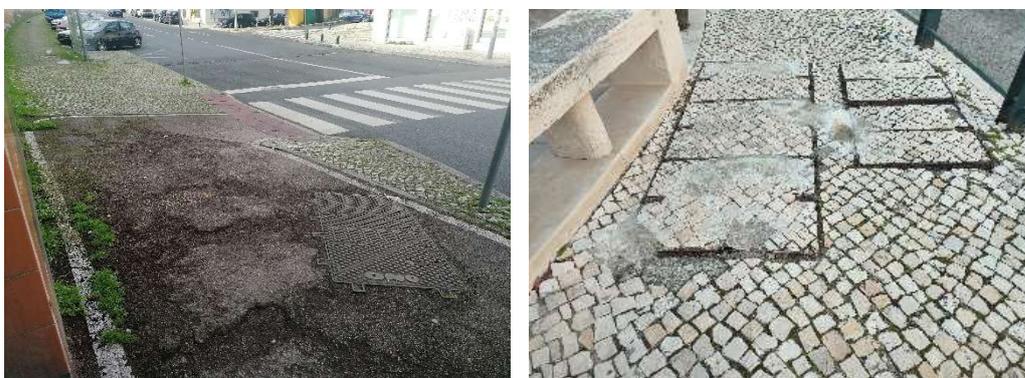
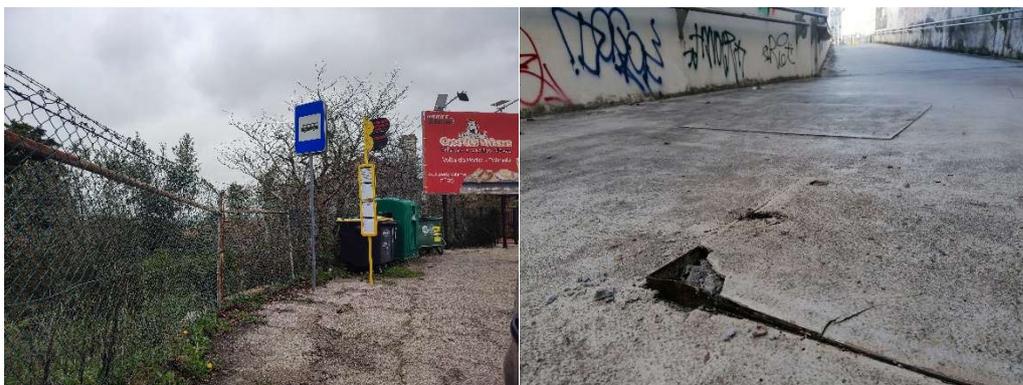
Figura 3.7 – Exemplos de pavimentos em más condições

Assim, pavimentos irregulares, degradados ou em materiais não compactos, não possibilitam um percurso confortável. Como se pode observar pelas fotografias, são diversos os exemplos de pavimentos irregulares e degradados, a necessitarem de reabilitação urgente ou de substituição por materiais mais adequados às zonas de circulação onde se encontram, por forma a conferirem maior segurança tanto às PCD como às camadas da população com mobilidade condicionada.

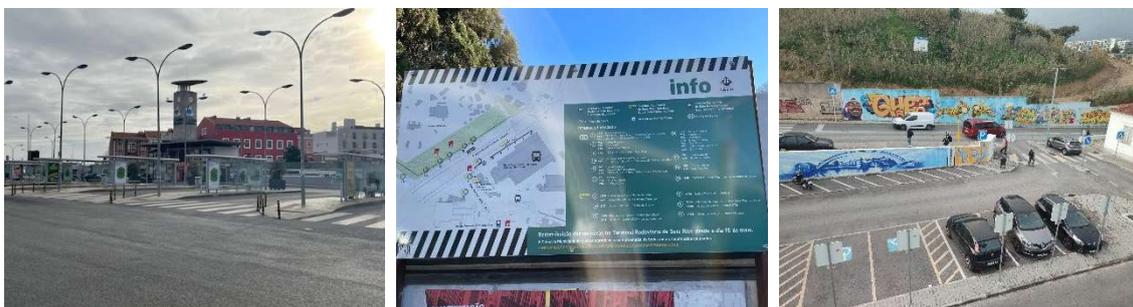
Figura 4.4 – Interfaces de Algés, Sete Rios e Sacavém

Quanto às **distâncias mínimas**, também se observam variações consideráveis. Interfaces como Algés e Massamá-Barcarena apresentam distâncias mínimas muito reduzidas (cerca de 30-40 metros) entre alguns dos seus nós, geralmente entre paragens de autocarro próximas. Em contraste, outras interfaces, como Sacavém ou Baixa da Banheira, têm distâncias mínimas algo maiores, refletindo uma distribuição mais espaçada dos seus nós de transporte.

As distâncias médias, por sua vez, revelam padrões interessantes. As interfaces multimodais mais complexas, como Cais do Sodré, Entrecampos e Sete Rios, apresentam médias elevadas (acima dos 300 metros) devido ao grande número de ligações possíveis entre os seus múltiplos nós. Em contraste, interfaces mais compactas conseguem manter médias mais baixas (abaixo dos 150 metros), beneficiando de uma organização espacial mais concentrada.

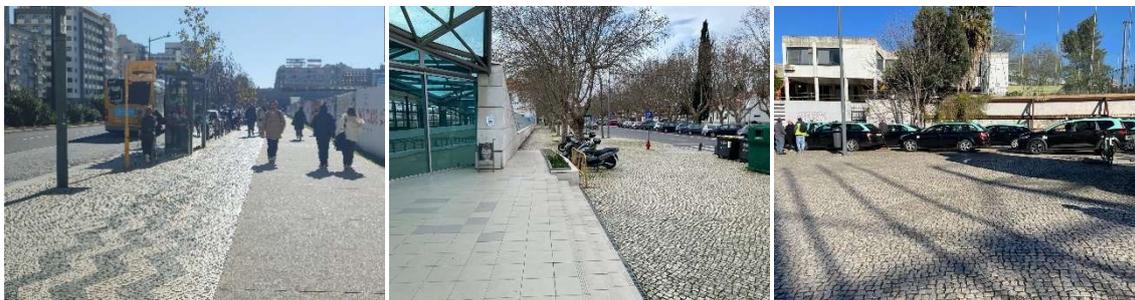
Figura 4.6 – Percursos pedonais nas interfaces de Entrecampos, Pinhal Novo e Sete Rios (exemplos de transbordo entre modos)

Apesar da sua complexidade e fragmentação, Sete Rios apresenta distâncias mais moderadas, com 210 metros entre comboio e metropolitano, 289 metros entre comboio e autocarros regulares e 244 metros para os autocarros expressos.

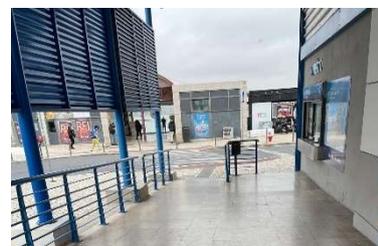
As interfaces que envolvem transporte fluvial merecem atenção especial. Em Cacilhas (imagem ao lado), a ligação barco-MST é relativamente curta (102 metros), mas no Cais do Sodré as distâncias são significativamente maiores para as ligações com o barco (367 metros para comboio-barco e 409 metros para metropolitano-barco).

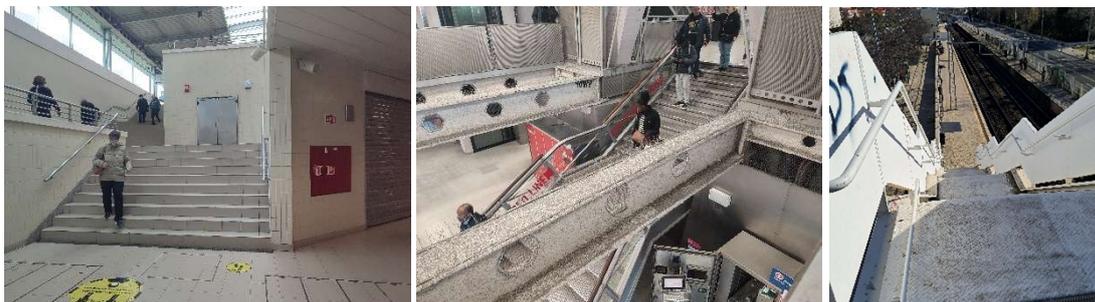
Figura 4.8 – Exemplos de escadas nas interfaces

A análise dos segmentos de escadas revela uma presença variável de faixas táteis, um elemento crucial para a orientação de pessoas com deficiência visual. A avaliação do campo que indica a presença de **piso tátil e com cor contrastante nas aproximações das escadas** revela um cenário preocupante em termos de acessibilidade. Do total de 105 segmentos de escadas identificados no levantamento, apenas um possui aproximação adequada com piso tátil e contrastante. Esta situação evidencia uma **lacuna significativa na acessibilidade** para pessoas com deficiência visual, uma vez

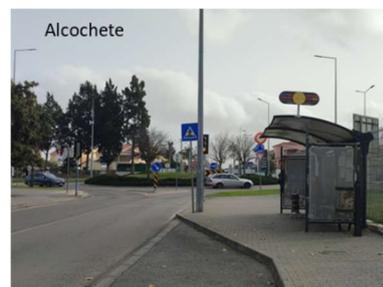
Relativamente à **localização das paragens**, existem paragens localizadas em vias com volumes de tráfego significativo e sem plataforma/ resguardo para que os passageiros possam aguardar em segurança pelo TPCR. (e.g. paragens localizadas na berma de Estradas Nacionais), o que configura situações de perigo.

Muitas destas situações decorrem da ausência de espaço para a concretização de passeios, sendo necessário apostar em **projetos de requalificação das vias** que permitam criar condições para a localização das paragens em segurança.

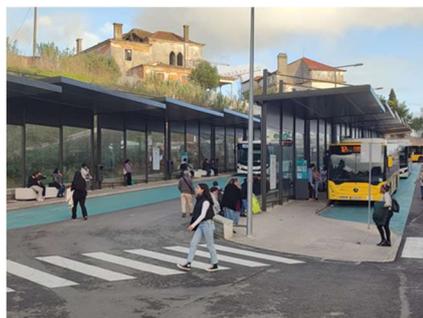
Existem **passadeiras de peões** nos acessos de 61 das paragens de TPCR levantadas, sendo que em 7 nenhum dos percursos pedonais identificados na sua caracterização apresenta qualquer passadeira de atravessamento de peões.

Na última década tem-se registado um esforço significativo ao nível da requalificação dos atravessamentos pedonais, sendo que, das 61 paragens que dispõem de passadeiras nas suas imediações, 55 tem passadeiras sobrelevadas e/ou rebaixadas, contudo, só 40% dispõem de diferenciação de pavimento e 32,7% de guias de encaminhamento para PCD visual.

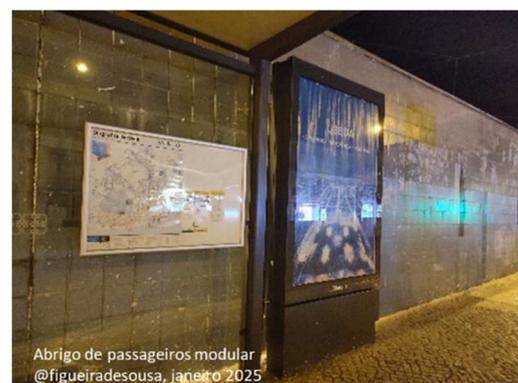
Muitos destes abrigos constituem equipamentos modulares, o que permite retirar pelo menos uma das proteções laterais, sem que em muitos casos seja necessário trocar o abrigo. Veja-se o caso exemplificado do abrigo na figura ao lado que num lado da rua tem as proteções laterais e na paragem em frente não dispõe das mesmas.
